## BCP対策と自分の命を守る 耐震固定方法の検討 (試験室の耐震化)

有限会社 キョウエー

#### 大事な人命、貴重な財産を守る穴 を開けない耐震固定の提案 震度7の揺れが2分間でも大丈夫

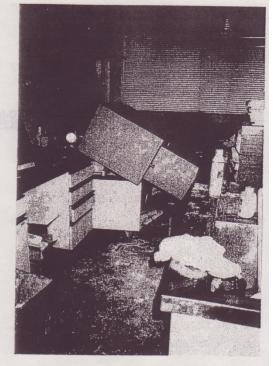
所内を点検したところ、今回の地震は最初に瞬間的な縦揺れによる上下動のあと、激しい横揺れが続いたということであり、各フロアのすべての部屋で、ほとんどの機器が床に落ちたり、転倒して壊れたり、位置を変えたりしていた。

さらにその上に棚やスチール家具が倒れて、書類、 ガラス、プラスチック器具、試薬などが破損、足の踏 み場もない状態になっていたり、扉が歪んで開かな い、又は戸棚が入り口をふさいで中に入れないなど、 予想をはるかに上まわる被害であった。(図1,2)。

図1 床上にガラス、プラスチックが散乱していた

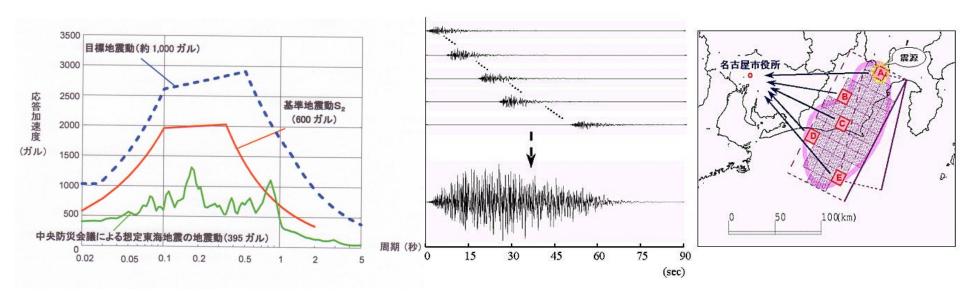
目標地震動は、約1, 0 00ガル(岩盤上におけ る地震の揺れ)である。 (中電浜岡原発耐震裕 度向上工事より)

- ・ 地震動予測手法の概念図(想定東海地震に よる名古屋市役所地点における地震動予測 の例2001.9 岐阜大 地震工学研究室)
- (静大防災センターでは、県内では震度7 の揺れが1から2分続くとしている)

上記説より、震度7(目標地震動1000ガル-XYZ軸)に2分間耐える製品の開発を目標とする。

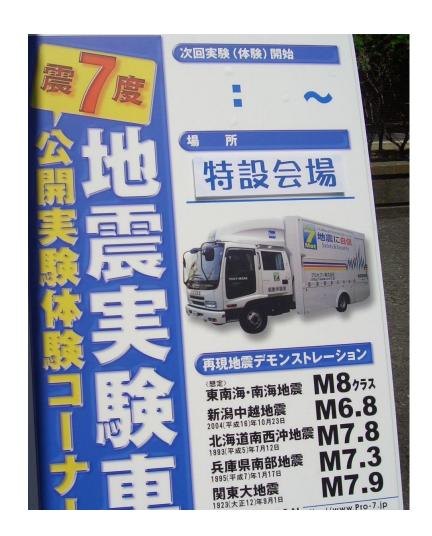
#### 使用した起震車の性能

気象庁提供の阪神・淡路大震災の波形

過去の大地震の再現試験が可能。

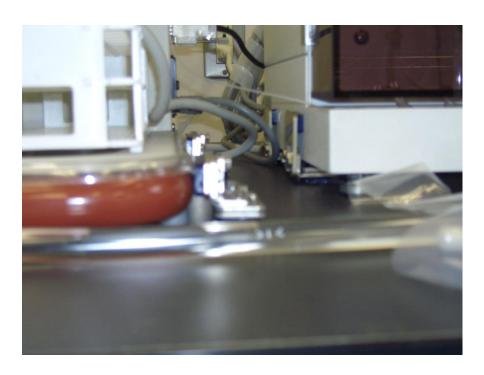
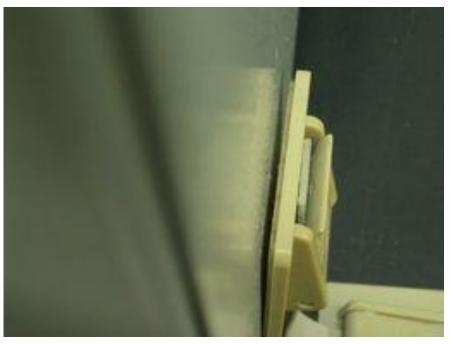
固定金具が金属製で有り、粘着マットは40年の耐候試験のデーターが有る。

装置側の接着面が剥がれている。 (サムロックによる固定例)

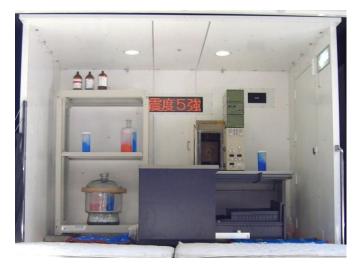
恒温水槽が後ろに落ちた

予備実験時は、前に落ちた。

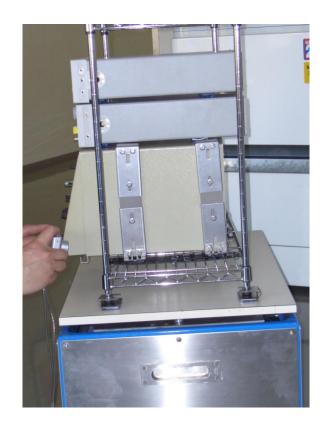
発生震度;O~7 (明細は下記表に記載)

連続運転時間:60秒(リセット後繰り返試運転可能)

起震台目盛	震度表示	計測震度	x軸最大加速度	Y軸最大加速度	水平合成SI值
0	0	0.0	0	0	0.0
1	0	0.0	0	0	0.0
1.5	4	4.1	232	254	7.6
2	4	4.4	222	277	9.0
3	5強	5.1	594	373	31.6
4	6弱	5.8	871	586	46.6
5	6強	6.0	828	820	62.7
6	6強	6.4	911	847	76.7
7	7	6.5	943	907	82.4
8	7	6.5	1000	949	88.1
9	7	6.6	1000	1000	99.1
10	7	6.6	1000	1000	103.1

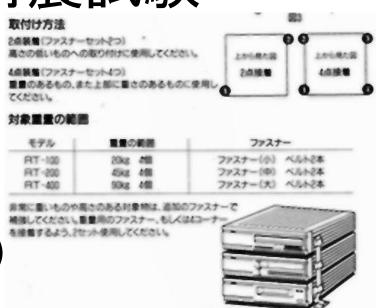
再試験製品 サムロック RT-100

4点装着(ファスナーセット4つ)

起震台による震度7相当を2分間加震

製品名	固定方法	対象重量	変化発生 時間	加震結果
サムロック RT-100 4点装着 (ファスナー セット4つ)	ブロック(7kg)側面にベル ト4本架け (4点接着)	パッケージ表示 22kg/ベルト2本 取扱説明書表示 20kg 4個/ベルト2本	5秒以内	左側ファスナーの粘着部が剥がれて、右側に倒れる、

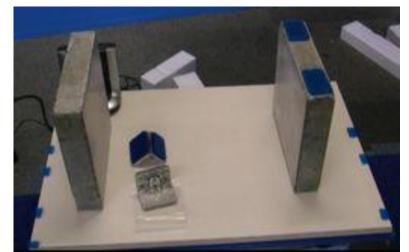
[2]プロセブンマット(28cm²)をブロック底面に2枚使用

試験内容:起震台による震度7相当を2分間加震

製品名	固定方法	対象重量	変化発生時 間	加震結果
ストッパー (耐震固定金 具)	ブロック側面に2カ所固定	56kg/金具2個 (ブロック7kcの8 倍)	2分間変化無	異状無。
プロセブンマッ ト	ブロック底面 に2枚使用	56kg/マット2枚 (ブロック7kcの8 倍)	1分間経過後	マットがよじれ て丸まり。ブ ロックが倒れた。

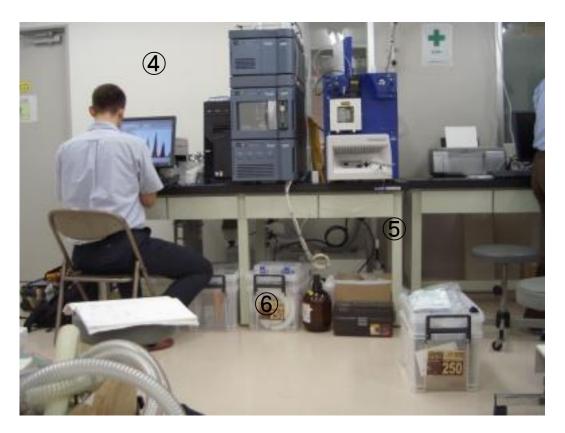
#### 1.高額分析機器(LCMS)の固定例

- ①HPLC(4段積)
- ②MS検出器
- ③溶媒瓶
- ④データー処理器
- ⑤実験台
- ⑥真空ポンプ

床-実験台-機器類を全て固定しなければ、効果が無い。

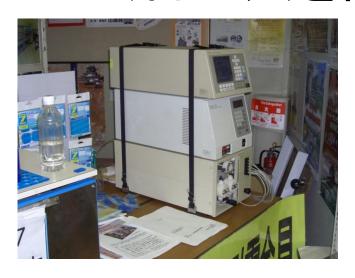
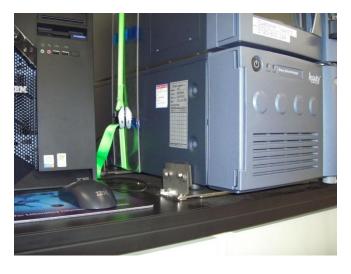
#### 2.段積み分析機器(HPLC)の固定例 (台に穴を開けない方法①)

- ①台と底面4か所 を固定
- ②ベルト2本で各 段を固定(1本な ら、板で補強する。
- ③上部ユニットが 軽い場合はマット のみ

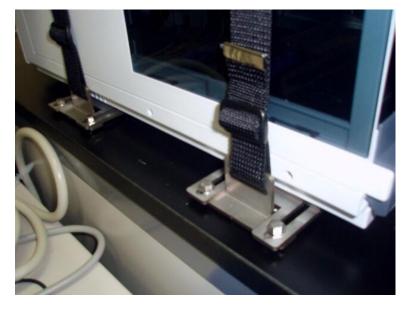
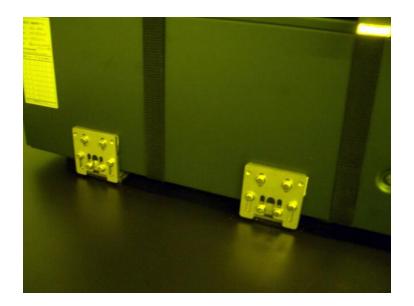
#### 2.段積み分析機器(HPLC)の固定例 (台に穴を開けない方法②)

対象機器の 形状等により、使用金具 を選定する。

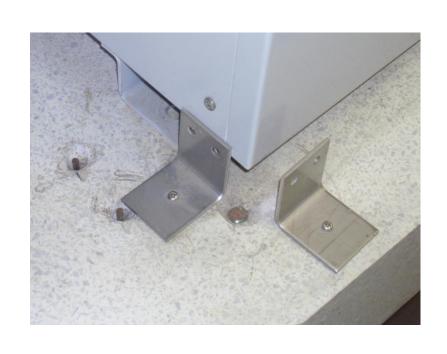
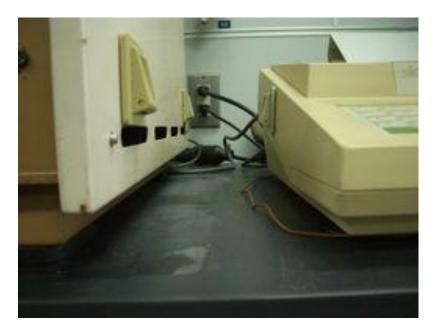
## 2.分析機器の固定例 (従来法①L型金具・サムロック)

更新毎、無駄な穴を何回も開ける。

移動時再固定していない例もある。。

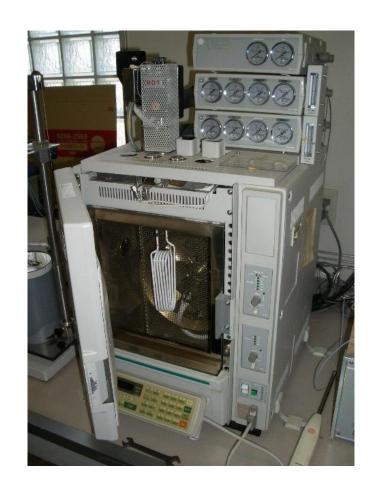
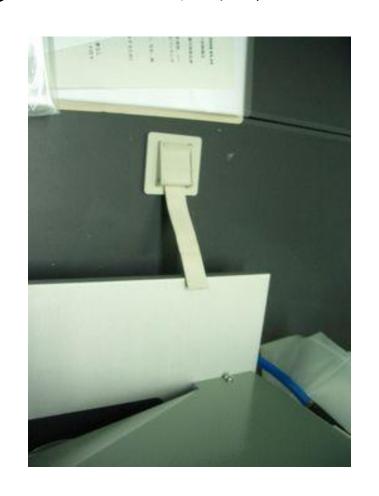
#### 2.段積み分析機器(GC)の固定例 (従来法②サムロック)

壁、台から、鎖、ベルトで固定も有る。メンテ時に、外したままになることが多い

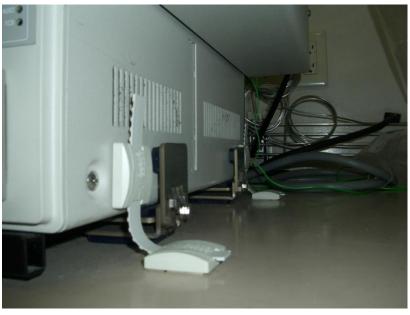
#### 2.分析機器の固定例 (従来法③と提案製品との比較 マットのみ・サムロック)

マットのみではゴム足の面積分しか効果が無いが金属金具全面積分の接着力が発揮される

樹脂ベルトは経年変化により、ボロボロになるが金属製では問題が無い。

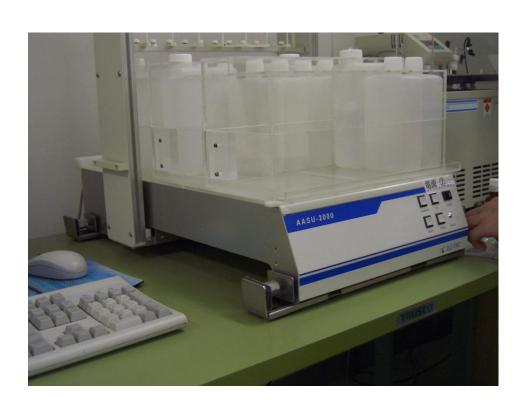
左右2か所合計4か所を固定すれば、安心である。

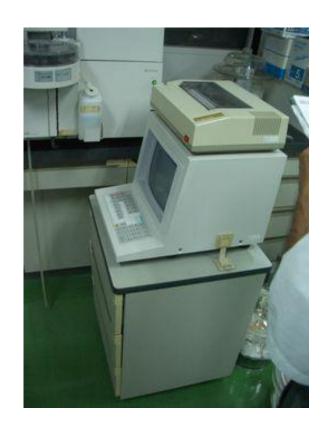
サムロック左右1本のみでは6 方向の揺れに対処できない。 (比較試験結果参照下さい)

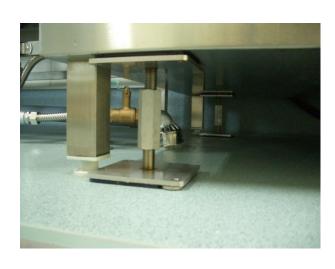
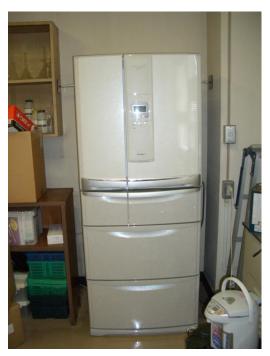
# 3.フリーザーの固定(穴を開けない方法)ドアのロックは必要である。

単独設置時、床と固定

両側面と固定

壁面と固定

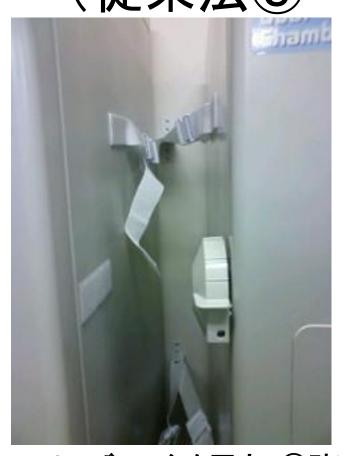
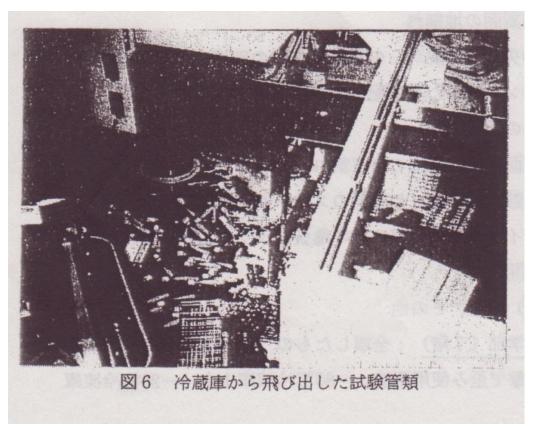
#### 3.フリーザーの固定 (従来法⑤ベルト2本を壁に取付)

フリーザー2台を固定 ①壁に穴を開ける ②壁とバンドで機器を固定 震度5以下では倒れないが、機器同士が振動してぶつかり合う。 その結果 ①冷媒ガス抜け ②貯蔵品の散乱が発生

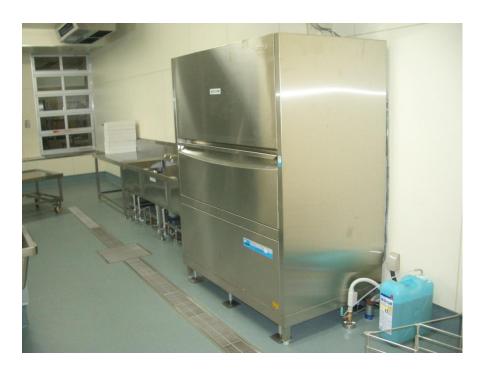
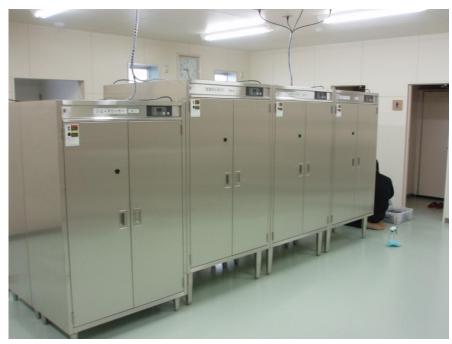
#### 4床置き機器の固定(穴を開けない方法)

・ 機器同士又は床・壁に固定して避難路を確保

床・壁面に固定

機器同士の固定

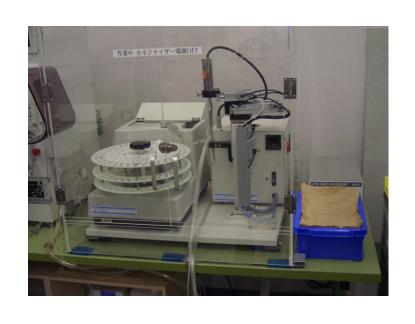
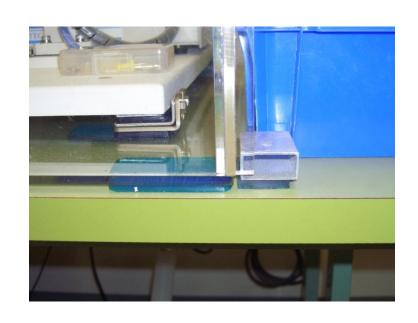
#### 5.その他実験機器の固定① 複合機器の固定

防音箱内のオートサンプラー

①台とアクリル製防音箱 ②防音箱とオートサンプラー

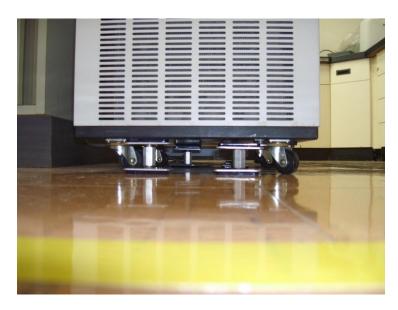
縦型オ-トクレーブ、遠心分離機

・床自立型は床又は壁と機器を固定する (重心が高くても、防水施工床でも固定可能)

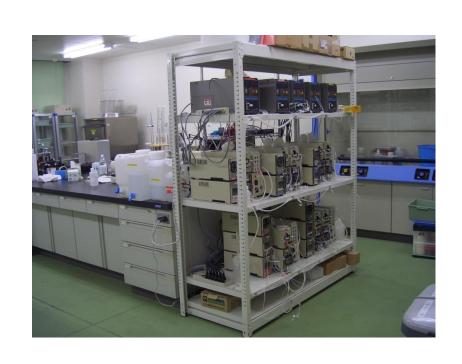
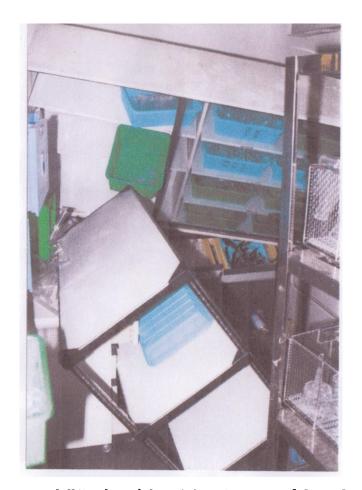
# 5.その他実験機器の固定③棚類の固定が必要である。

避難路が無くなる。(<u>阪神・淡路大</u> 震災は朝の為、人的被害無)

入口付近の棚は確実に固定が必要

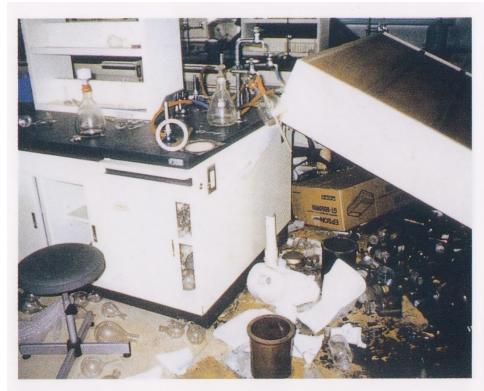
実験台の移動 (Displaced experimental table)

台類及び卓上機器も固定して安心・安全 2009. 8.11駿河湾地震時、牧之原市内、焼 津市内では、機器を載せた実験台が動いた。

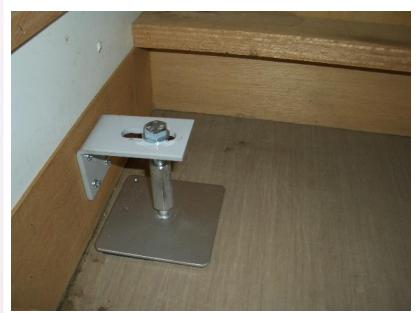
アンカー打ち込みに問題が無ければ、安価なI型金具でもよい。

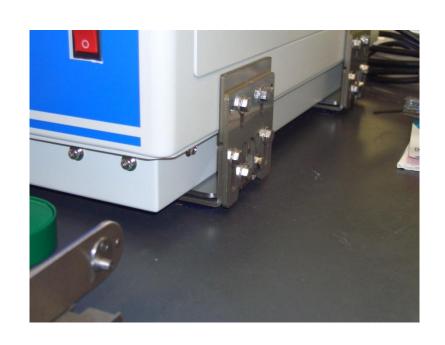
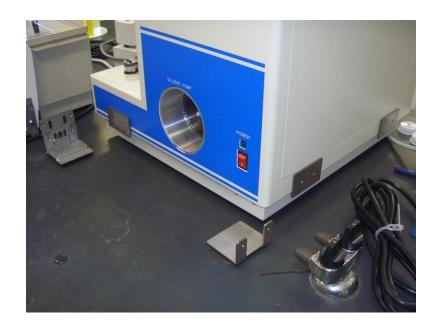
#### 5. その他実験機器の固定⑤

- ・メンテナンス時に自分で脱着ができること
- ・装置の移動時にも再利用できること

床側、機器側と分解して取り外す

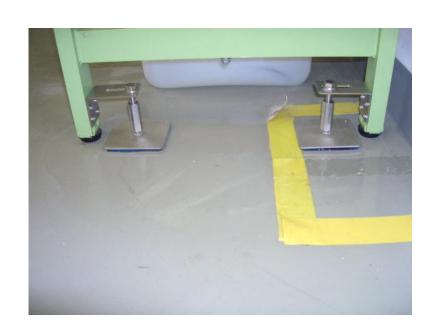
機器更新・追加時も穴を開けずに固定 (特に製薬・食品の防水施工床に有効)

室内のレイアウトが変更可能である。

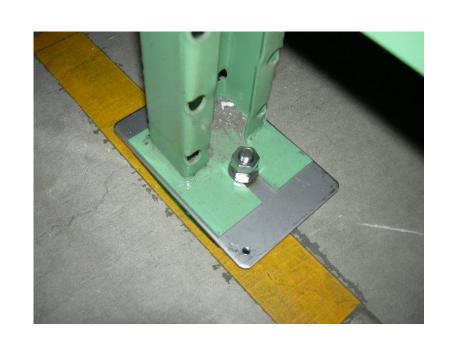
アンカーボルトを打たずに重量 機器も自由な位置に固定可能
